# Tuulilasiprojekti

## Kirkkaasti turvallisin

Raportti

28.4.2023

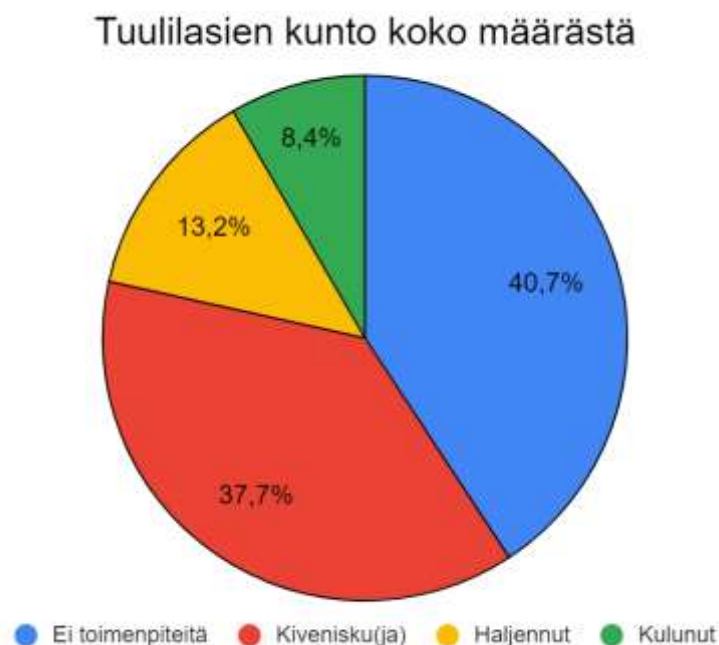
Kuvaaja 1. Tuulilasien kunto koko määrästä vuonna 2023

Vuonna 2022 ei toimenpiteitä vaativien tuulilasien osuus kokomäärästä oli 42 %, kiveniskujen osuus oli 33 %, halkeamien osuus oli 14 % ja kuluneiden tuulilasien osuus oli 11 %. Alla olevasta kuvaajasta 1. voidaan nähdä tulosten pysyneen lähes samankaltaisina muutaman prosenttiyksikön eroilla.

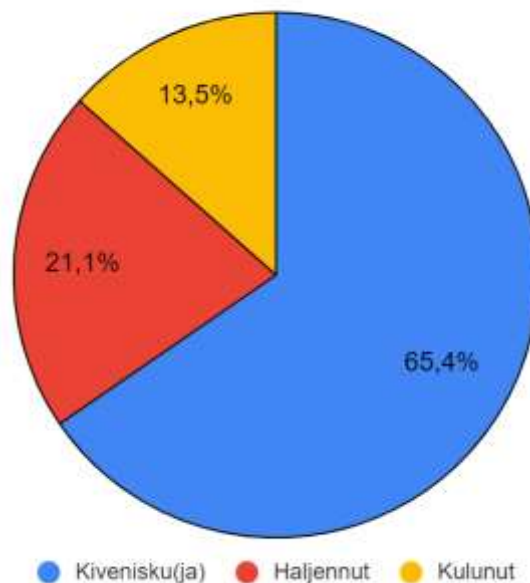
Kuvaaja 2. Vaurioiden prosenttijakauma vuonna 2023

Havaittujen vaurioiden osuudet ovat nähtävissä kuvaajasta 2. Verrattaessa edellisvuoteen, kiveniskemien määrä oli noussut 8,4 prosenttiyksikköä. Haljennneiden lasien osuus on pysynyt suurin piirtein samana. Kuluneiden lasien osuus laski 6,5 prosenttiyksikköä. Tuulilasien kulumisen tarkastaminen silmämääräisesti on tietysti hankalampaa kuin kiveniskujen tai halkeamien.

Tuulilasit ovat varsinkin keväisin hyvin likaisia. Kiveniskut ja halkeamat näkyvät helpommin lian alta kuin lasin kuluneisuus. Osassa tapauksista tuulilasin likaisuus esti jopa kiveniskujen nopean huomaamisen. Näissä tapauksissa jouduimme tutkimaan normaalia pidempään, oliko tuulilasissa oleva jälki vain likaa vai vaurio. Epävirallisina tarkastajina meillä ei tietenkään ollut valtuuksia alkaa poistamaan likaa epäillyn vaurion kohdalta.

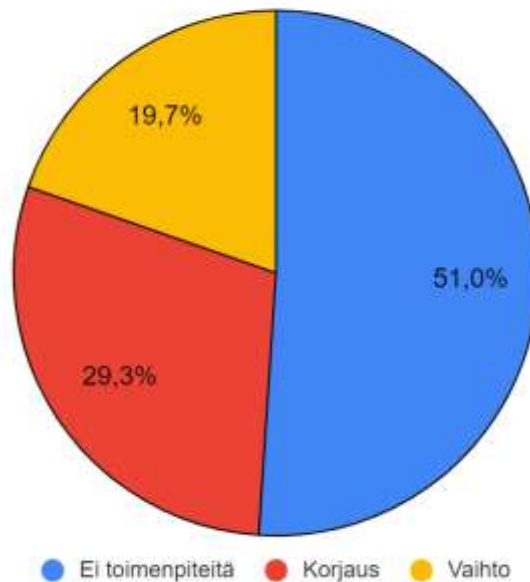
Kuvaaja 3. Tuulilasiensa jatkotoimenpidesuosituksset

Kuvaajasta 3. on nähtävissä jatkotoimenpidesuosituksien prosenttiosuudet. Viime vuoteen verrattuna vaihtosuositusten osuus pieneni 4,3 prosenttiyksikköä ja korjauskehotusten osuus kasvoi 5,3 prosenttiyksikköä. Ei toimenpiteitä vaativien tuulilasiensa osuus pieneni yhden prosenttiyksikön.

Tarkastettuumme tuulilasin, jakautuivat suosittelimamme jatkotoimenpiteet kolmeen eri luokkaan. Nämä luokat olivat: ei jatkotoimenpiteitä, tuulilasin korjaussuositus tai tuulilasin vaihtosuositus. Tuulilasin korjausta suositeltiin, jos kiveniskemät olivat tarpeeksi pieniä ja eivät sijainneet aivan lasin reunassa, suoraan kuljettajan näkökentässä tai ADAS-järjestelmän kohdalla. Aivan tuulilasin reunassa olevan kiveniskemän korjaus saattaisi aiheuttaa tuulilasin halkeamisen. Tuulilasin vaihtoa suosittelimme, jos kivenisku oli todella suuri tai niitä oli useampi. Tuulilasin ollessa haljennut, suosittelimme myös vaihtoa.

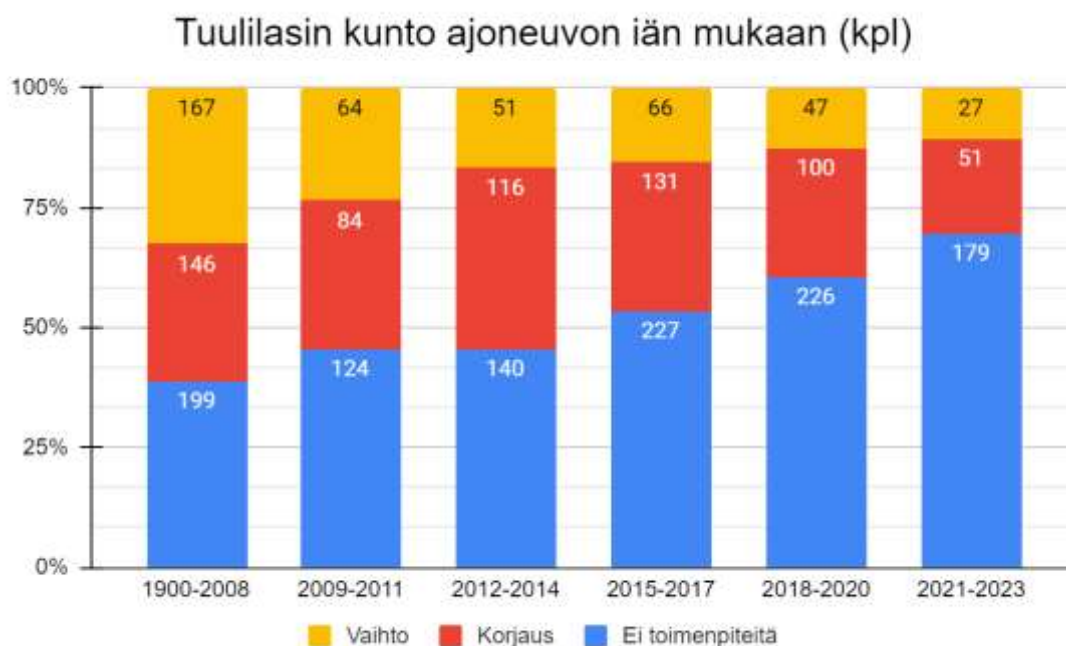
Kuvaaja 4. Tuulilasiin kunto ajoneuvon iän mukaan

Tuulilasiin iällä on suora vaikutus sen kuntoon. Tietysti tuulilasi, jolla on ajettu yli kymmenen vuotta, on ajansaatossa kokenut kovia. Vaikka lasiin ei kiveniskemää tai halkeamaa olisi tullutkaan, niin on se todennäköisesti hyvin kulunut. Tuulilasiin kulumaa aiheuttavat yleensä kuluneet pyyhkijät ja talvisin jäätyneen tuulilasiin skrapaus. Myös hiekkaisen tuulilasiin pesu suoraan märällä sienellä ilman esihuuhtelua lisää naarmuuntumisen riskiä.

Kuvaajasta 4. on nähtävissä eri ikäisten ajoneuvojen tuulilasiin kunto. Moni kuljettaja ei tietenkään voi tietää onko hänen ajoneuvonsa tuulilasi vaihdettu entisten omistajien toimesta. Vanhempia ajoneuvoja on myös huomattavasti enemmän liikenteessä, mikä vaikuttaa merkittävästi tutkimustulokseen. Uusimmissa ajoneuvoissa tuulilasiit ovat olleet vasta hetken aikaa liikenteessä, minkä takia niiden vauriot ovat vähäisiä.

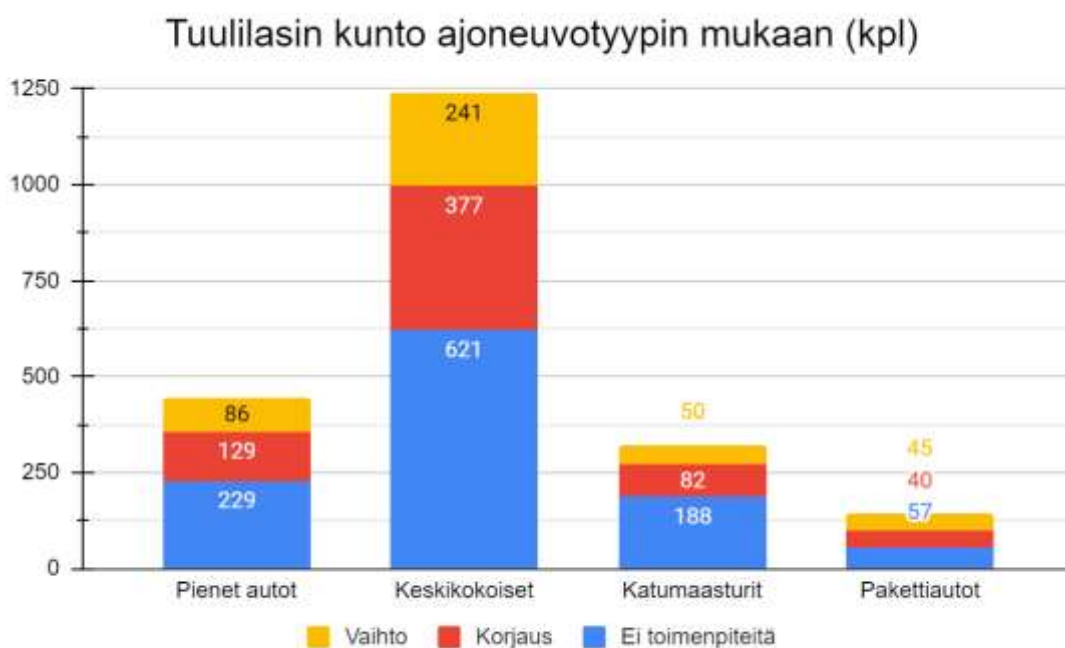
Kuvaaja 5. Tuulilasien kunto ajoneuvotyypin mukaan

Seuraavaksi pohdimme miten ajoneuvon luokka vaikuttaa tuulilasin kuntoon. Kuvaajasta 5. on nähtävissä, että kaikissa muissa ajoneuvoluokissa paitsi pakettiautoissa, yli puolet tuulilaseista ei vaatinut toimenpiteitä. Tarkastettavista pakettiautojen tuulilaseista vain 40 prosenttia ei vaatinut jatkotoimenpiteitä. Syy tähän lienee se, että pakettiautot ovat usein työkäytössä. Niillä ajetaan paljon ja useana päivänä vuodessa.

Keskikokoisia henkilöautoja tarkastettiin kaikista eniten. Tämä ei tullut yllätyksenä, koska niitä on eniten liikenteessä.

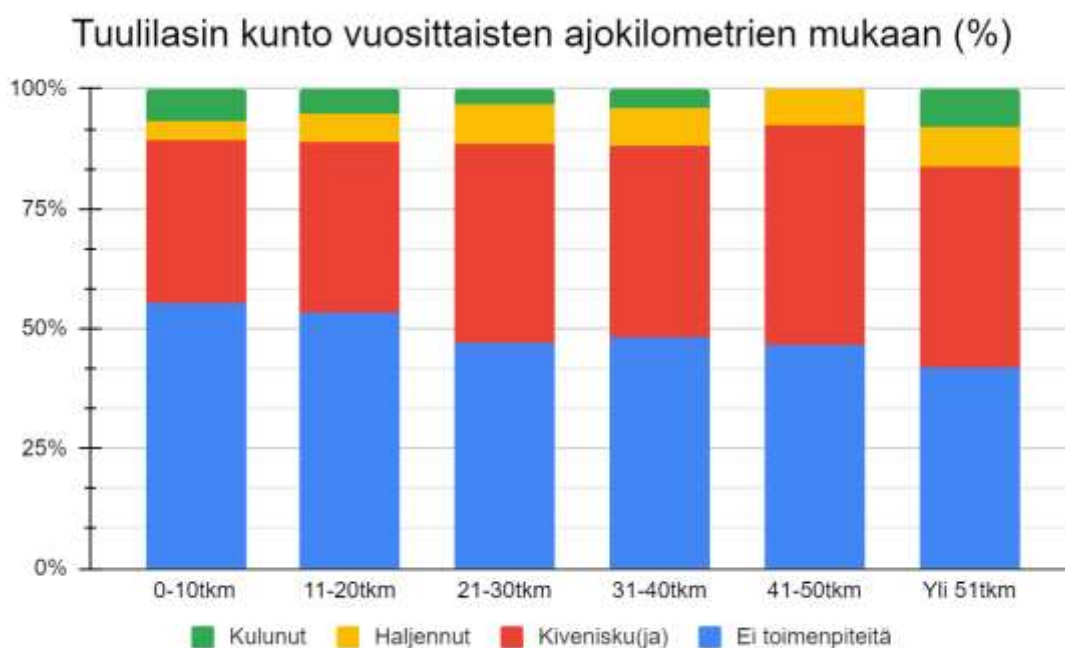
Kuvaaja 6. Tuulilasin kunto vuosittaisten ajokilometrien mukaan

Tuulilasin kunnan voisi kuvitella olevan suoraan verrannollinen siihen, paljonko ajoneuvolla ajetaan vuodessa. Vuodessa yli 51 tuhatta kilometriä ajavien kuljettajien määrä on kuitenkin suhteellisen pieni. Suurin osa tutkimukseen osallistuneista kuljettajista ajaa 11–20 tuhatta kilometriä vuodessa. Tällä on suuri vaikutus tutkimustulokseemme.

Kuvaajasta 6. on nähtävissä tuulilasin kunto vuosittaisten ajokilometrien mukaan. Havaituista vaurioista kiveniskuja oli kaikista eniten. Kuten aiemmin totesimme, kuluneiden tuulilasin tarkastaminen silmämääräisesti on hankalaa varsinkin keväisin. Kuitenkin kaikista kilometrimääristä melkein puolet eivät vaatineet jatkotoimenpiteitä.

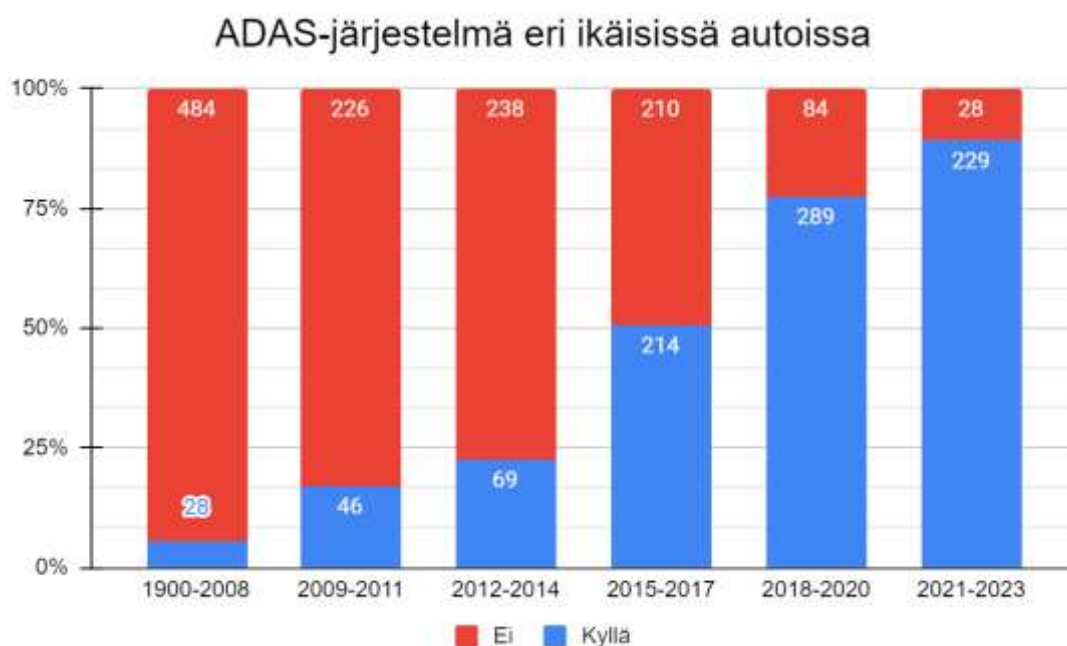
Kuvaaja 7. ADAS-järjestelmä eri ikäisissä ajoneuvoissa

ADAS-järjestelmä on etenkin uusimmista ajoneuvoista löytyvä merkittävä avustinjärjestelmä, joka jarruttaa automaattisesti hätäjarrutustilanteessa. Onkin siis tärkeää, että tuulilasi on ADAS-kameran kohdalta moitteettomassa kunnossa. Kiveniskut ja halkeamat voivat estää ADAS-järjestelmää toimimasta kunnolla, jolloin kamera ei havainnoi ajoneuvon edessä tapahtuvia asioita.

Kuvaajasta 7. selviää, että mitä vanhempi ajoneuvo sitä todennäköisemmin siinä ei ole ADAS-järjestelmää. Vuoden 2014 jälkeen valmistetuissa ajoneuvoissa ADAS-kamera alkoi yleistymään, ja jo vuosina 2015–2017 valmistettujen ajoneuvojen malleista yli puolista löytyi ADAS-järjestelmä. 2017 vuoden jälkeen lähes jokaisesta tarkastetusta ajoneuvosta löytyi ADAS-järjestelmä muutamia poikkeuksia lukuun ottamatta.
